# Meerjarenonderhoudsplan

BOUW2013 • Appartementen

De Netelhorst 17

Hattem

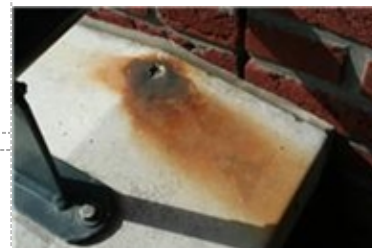
betonnenafdekkers 1e verd

**Kitvoeg t.p.v. betonnen afdekkers**

Oxidatieuitslag

Constatering: corrosieplek betonnen afdekkers galerijen 1e verdieping.

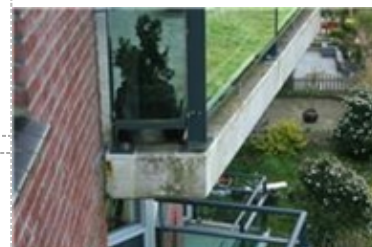
diktekanten balkonnen

**Balkon/galerij constructie constr. beton**

Vervuiling, mos-en alggroei

Urgentie: 3 Op lange termijn

Constatering: verontreiniging, mos en algengroei diktekanten balkonnen.

<b>02 Balkons</b>																
Balkon/galerij constructie constr. beton																
Coaten galerijen		65,00	won	2010	6				€ 27.528						€ 27.528	€ 55.055
Buitentrap staal																
Vervangen buitentrap trap staal		3,00	st	2017	48					€ 16.880						€ 16.880
Hekwerk metaal balkons																
Vervangen hekwerk metaal		65,00	won	2017	48					€ 88.481						€ 88.481
						€ 0	€ 0	€ 0	€ 27.528	€ 105.361	€ 0	€ 0	€ 0	€ 0	€ 27.528	€ 160.416

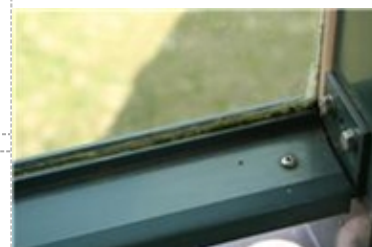
balkonhekken

**Hekwerk metaal balkons**

Mos en algengroei

Constatering: mos en algengroei balkonhekken.

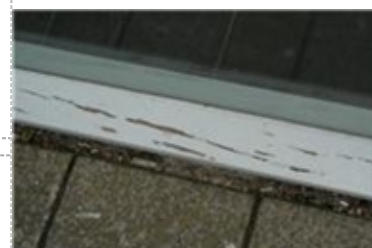
buitenkozijn t.p.v. entree

**Kozijnen buiten hout**

Krimp- en windscheuren/verwering

Urgentie: 2 Op middellange termijn

Constatering: barst en scheurvorming t.p.v. onderdorpels t.p.v. entreekozijn.
