CALCULATIE VAN DE BEVINDINGEN

Betreft: Appartementen VvE Schoutendreef 37

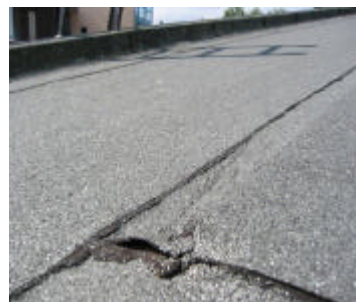
Voorzijde

Dakbedekking SBS+ballast

Niet gehechte dakbedekking

Urgentie: 1

Activiteit	Hvh	Ehd	Prijs	Totaal
Herstellen	5,00	m2	€ 86,15	€ 430,75
